## משתלת הרדוף קיבוץ הרדוף

### שיקום מורד הירדן – קטע אום ג'וני-בית זרע

### סיכום שנתי לניסוי להתאמת צמחיה

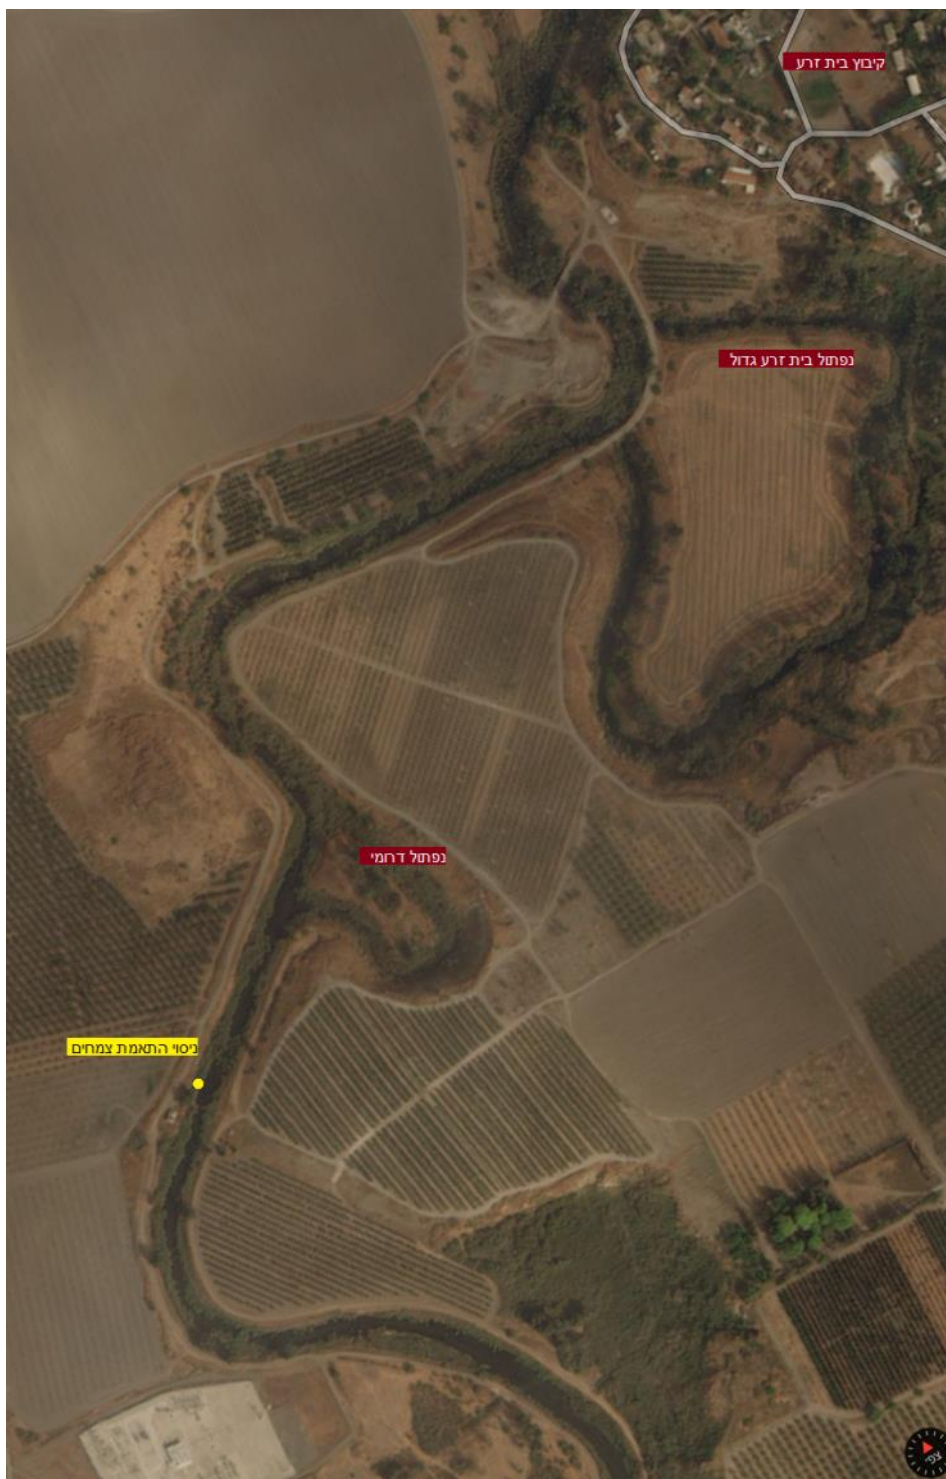
א. נבחר מקום לעריכת הניסוי שהיה דומה לתנאים שהיו צפויים להיווצר עם סיום עבודות הפיתוח.
