## מאגר ואגם ברוך בעמק יזרעאל

### עיקרי המקרה

# 'אגם ברוך' - סכר ומאגר גיא משנת 1953 ועד שנות השמונים: אגירת מי שיטפונות ושימוש בהם להשקיה

## מאפיינים הנדסיים של מאגר צד ואגם כפר ברוך:

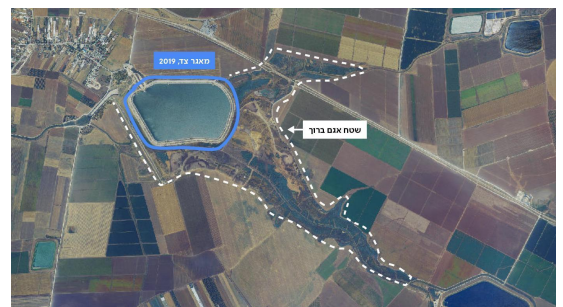
מאגר הצד ושטח אגם כפר ברוך, 2020 (מקור: Govmap, אגמא)

בסוף שנות התשעים הוחלט להקים מאגר צד תפעולי של מקורות על **כשליש משטח מאגר הגיא המקורי, במעלה סוללת הסכר (תמונה 7)**. המאגר תוכנן על ידי תה"ל והוקם בשנת 2006 לקליטת מי שיטפונות והשבתם לשימוש החקלאים ולריסון ספיקות והגנה על מורד הקישון. מאגר הצד, שנפחו 5.1 מלמ"ק (כולל פשט ההצפה), הוגדר כמאגר ראשי שממנו מוזרמים המים בהתאם לצורכי החקלאים, והוא מתפקד כחלק ממפעל תשלובת הקישון (תוכנית האב לאגם כפר ברוך, 2016). המאגר החדש מאפשר לשלוט טוב יותר באספקת מים במליחות טובה לחקלאות ובעת הצורך משרת לאגירה ממושכת של קולחים ממש"ש חיפה והכשרתם לאיכות שלישונית שמתאימה להשקיה.
