## נחל ציפורי בין המעיינות לכביש 79

### עיקרי המקרה

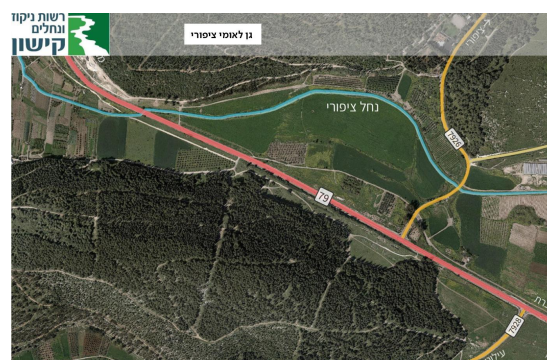
כביש 79 וכביש הגישה הישן (7926) שחלקו בוטל והפך לדרך חקלאית (באדיבות רשות ניקוז ונחלים קישון)

בשנת 2020 נפתחו לציבור מחלפון ציפורי וכביש גישה חדש למושב ציפורי. המחלף והכביש החדש החליפו את כביש הגישה ההיסטורי שמתחבר לכביש 79 ממערב לנצרת (איור 1). להקמת הכביש החדש קדמו דיונים רבים ומאבק משפטי, שכן הוא תוכנן בגן לאומי ציפורי בצמוד לנחל. רשות הטבע והגנים התנגדה לעבודות החפירה וההקמה באזור, ועתרה לבית המשפט. בית המשפט קבע כי הכביש יסלל והתוואי יעבור מדרום לנחל, כך שלא יחצוץ בין הנחל לגן הלאומי ויהווה חסם לבעלי החיים שניזונים מהנחל. בעקבות ההחלטה לסלול את הכביש, יזמה רשות ניקוז ונחלים קישון דרישה לפיצוי סביבתי-שיקום של קטע נחל ציפורי. הפרויקט חולק לשניים – שיקום תוואי הנחל שמקביל לכביש הגישה החדש (הסתיים) ושיקום אזור הכביש ההיסטורי שעבר במרכז אתר ארכאולוגי ואקולוגי עשיר, בינות מעיינות טבעיים שמזינים את נחל ציפורי (עתידי). פרויקט השיקום הוגדר כפיצוי סביבתי, ושותפות בו גם חברת נתיבי ישראל ורשות הטבע והגנים. הפרויקט הוא חלק מפרויקט נרחב לשיקום נחל ציפורי כולו, והקו המנחה הוא תכנון על פי עקרונות אקו-הידרולוגיים. הפעולות שננקטו על ידי רשות ניקוז ונחלים קישון תאמו את יסודות הגישה האגנית המשלבת, ואלו הן העיקריות שבהן:

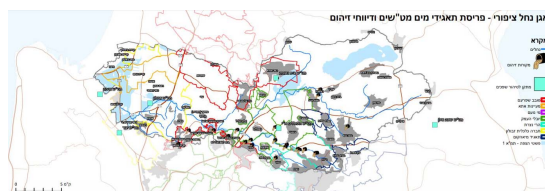
מוקדי זיהום במרחב אגן נחל ציפורי (מקור: נספח משאב המים, נחל ציפורי - תפיסת תכנון וניהול אגנית, 2020)

עד לשנות האלפיים סבל הנחל מזיהום כבד, שמקורו בענף החזיריות בעיר נצרת ובשפכים גולמיים שהוזרמו לנחל. בשנת 2000 נוקה הנחל והוסרו ממנו מקורות זיהום קבועים, ומאז איכות המים הזורמת בנחל השתפרה. עם זאת, בעונת החורף זורמים אל הנחל בקביעות עודפי קולחים ממכון טיהור שפכים מנדא, בהיעדר די נפח אגירה. ההזרמה נעשית לנחל יפתחאל, ק"מ ספורים לפני חיבורו לנחל ציפורי (מתוך [מדריכי מידע ונחלים - נחל ציפורי, אתר המשרד לאיכות הסביבה](#)). הנחל גם חשוף למקורות זיהום לא קבועים: מי ביוב ועודפי קולחים מניקוז השקיה, וכן פסולת, חומרי הדברה ודשן, תשטיפי דלקים ושמנים מהכבישים הסמוכים ומזהמים שמקורם בעבודות פיתוח ובנייה בסביבת הנחל ([איור 4](#)).

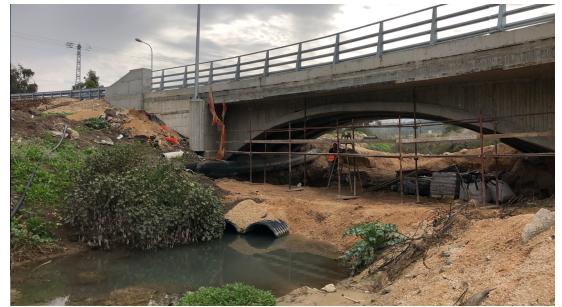
עבודות להקמת הגשר. הנחל יעבור תחת הגשר ללא שינוי של רוחב האפיק (צילום: אגמא)

כחמישים מטרים במעלה הנחל (לצד הכניסה לנצרת) נמצא מעביר מים מהתקופה העות'מאנית. כחלק מהסקר המקדים עבור אפיון הנחל חפרו צוות התכנון ורשות העתיקות חפירה זעירה במעביר העות'מאני, פתחו את האפיק ומצאו את העומק העתיק שלו (מטר מתחת לקרקעית האפיק הנוכחי). במקביל, חברת נתיבי ישראל תכננה מעביר BOX סטנדרטי שמתאים לצרכים הידרולוגיים-ניקוזיים בלבד. רשות ניקוז ונחלים סירבה לתכנון בטענה שלאחר השיקום יפקדו את האזור מטיילים רבים, ועל כן מוביל רגיל לא ייתן מענה ראוי לצורכי הניקוז, האקולוגיה והנוף. בהשראת הגשר העות'מאני הכין צוות התכנון תוכנית לגשר ולא למוביל. על פי תוכנית זו, ערוץ הנחל לא מופרע ומתאפשר מעבר של בעלי חיים. כמו כן יש תכנון להקמת שביל מטיילים ולשיקום של הצמחייה. התוכנית המפורטת הועברה לחברת נתיבי ישראל ואושרה על ידה ([תמונה 2](#)).

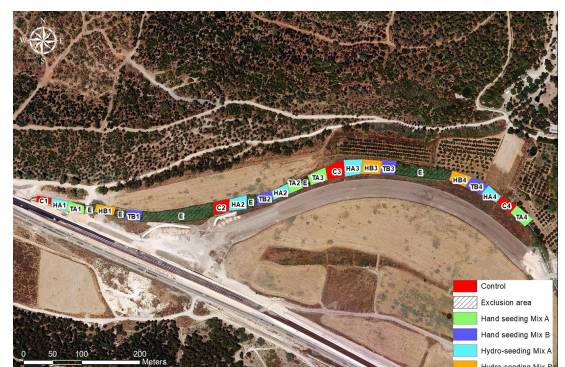
חלקות הניסוי במחקר שיטות זריעה בנחל ציפורי (באדיבות ד"ר אורה משה)

תוכנית השיקום של הצמחייה כוללת הכנה, זריעה והמשך ניטור וטיפול במינים פולשים ומתפרצים. כהכנה לזריעת מיני צומח מקומי בגדות הנחל גויסה הקהילה, ותלמידי המכינה הקדם צבאית בהרדוף עקרו והרחיקו מינים פולשים, בעיקר קיקיון מצוי ולכיד הנחלים. עבודות החפירה של ערוץ הנחל התעכבו בשלושה חודשים, ולכן בפועל הסתיימו סמוך לבוא הגשמים. כדי למנוע אובדן קרקע ולשמור על הגדות שנותרו חשופות לאחר עבודות החפירה, התאסף צוות התכנון (חוקרים, מתכננים ורשות ניקוז ונחלים) והחליט לערוך ניסוי זריעה בגדות (ראו סעיף תוכנית ניטור). במצב אופטימלי הזריעה הייתה צריכה להתבצע מוקדם יותר כדי לאפשר לצמחייה להתבסס.

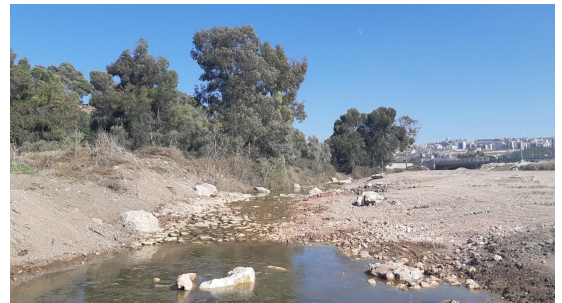
יצירת מבני בריכות ותשתית אבנית (צילום: ליגמ פרויקטים סביבתיים)

המבנה והצורה של הנחל שונו כדי להשיב אליו בתי גידול מיימים שלא יכולים להתפתח בתעלה צרה ועמוקה. התכנון המקורי של צורת הנחל כלל פיתוליות רבה שתעודד מערכת אקולוגית עשירה ומגוונת. בעקבות אילוצים הקשורים באתרי עתידות, תוכנית זו לא מומשה והתוואי הישר נשמר (ראו פרק [נוף, חברה ומורשת](#)). מבנה התעלה טופל באמצעות הוצאת סחף, מילוי אזורים עמוקים, מיתון גדות ותוספת סכרים ובריכות לאורך האפיק ([איור 13](#), תמונות [2](#), [3](#)).

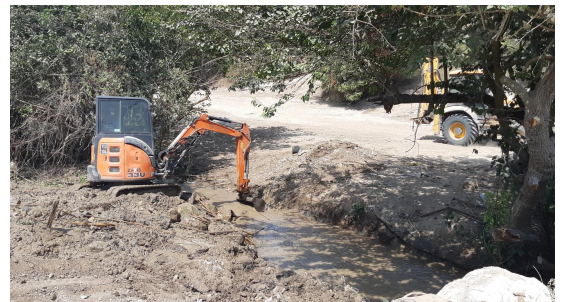
הוצאת סחף ומיתון גדות (צילום: ליגמ פרויקטים סביבתיים)

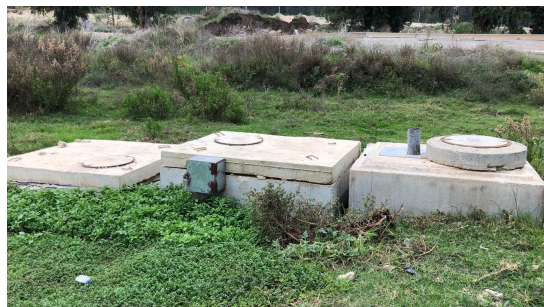
מתקני משאבות של מי המעיינות (צילום: אגמא)

זה עשרות שנים שתושבי המקום שואבים את מי המעיינות בשל הסגולות הטובות שהם מייחסים להם. חלק מהשאיבות נעשות ללא כל הרשאה חוקית (למשל באזור כעביה וראס עלי). חמור לא פחות, לחלק הארי של בעלי האישור לשאיבה אין שעוני מים, ועל כן אין מעקב אחר העמידה בהקצאות שהוגדרו על ידי רשות המים.

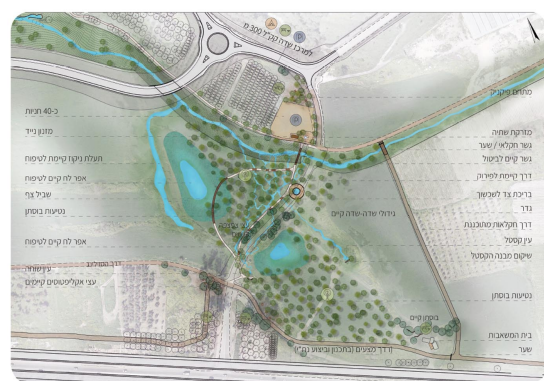
אחת מחלופות התכנון לשיקום עיינות ציפורי והוספת שביל טיול רגלי (באדיבות ליגמ פרויקטים סביבתיים)

- הקמת שביל מטיילים שיחבר את מתחם המעיינות לבוסתני ספריה ויער שמשית.
- פרויקט עינות ציפורי - שיקום עינות ציפורי לאחר פירוק הכביש הישן והכנת האתר למבקרים ([איור 15](#)). הפרויקט עובר תכנון בימים אלה, והצלחתו תלויה בטיפול בסוגיות הליבה הבאות:
  - מציאת פתרון לשאיבה של מי המעיינות והשבת המים לטבע. עם קום המדינה קיבלו חקלאי ספריה שטח של 180 דונם במורד נחל ציפורי וניתן להם אישור לשאוב את מי המעיינות. השאיבה אינה מפוקחת, וכיום מתנהל מאבק בנושא בין רשות המים והחקלאים - החקלאים מעוניינים להשקות את הגידולים במי המעיין הקדושים על פי אמונתם ומסרבים להשקות במים של חברת מקורות ([תמונה 5](#)).
  - מיזוג שטח חקלאי עם שטחי הגן הלאומי ושיקומו כבית גידול אחו לח. חלק מהשטח הסמוך למעיינות ציפורי הוא שטח חקלאות פרטי של מושב ציפורי. לשטח ערכיות חקלאית נמוכה משום היותו בית גידול לח אשר חלקו מוצף לכל אורך השנה. אחד הרעיונות בתוכנית השיקום של עינות ציפורי הוא לספח את השטח הזה לשטח התוכנית ([תמונה 6](#)).
